五ヶ瀬町林道施設長寿命化計画
(個別施設計画)

令和2年10月

五ヶ瀬町役場農林課

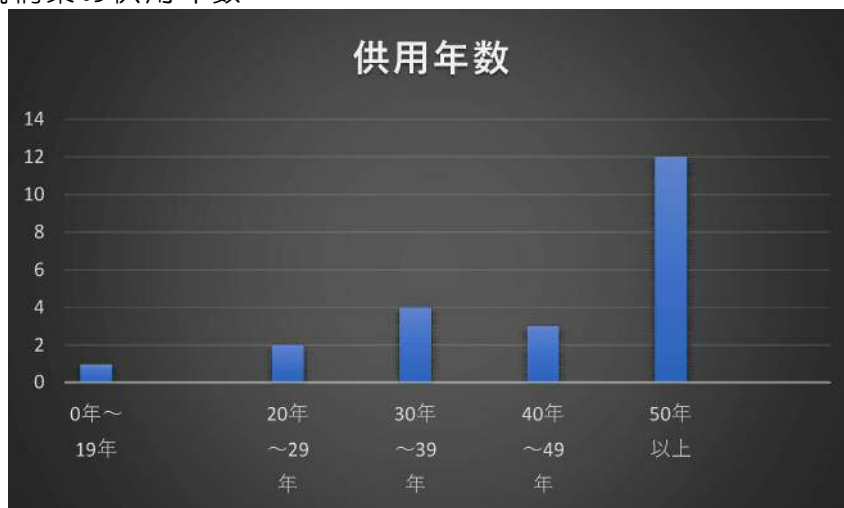
図1 現橋梁の供用年数

五ヶ瀬町が管理する林道橋梁は、2020年3月末現在で22橋あり、今後、建設後50年を経過した高齢化橋梁が急増する見通しである。2020年現在で、建設後50年以上を経過した橋梁は12橋（50%）であるが、10年後の2030年度には15橋（68%）、20年後の2040年度には19橋（86%）を占め、急速に老朽化した橋梁が増える状況である。

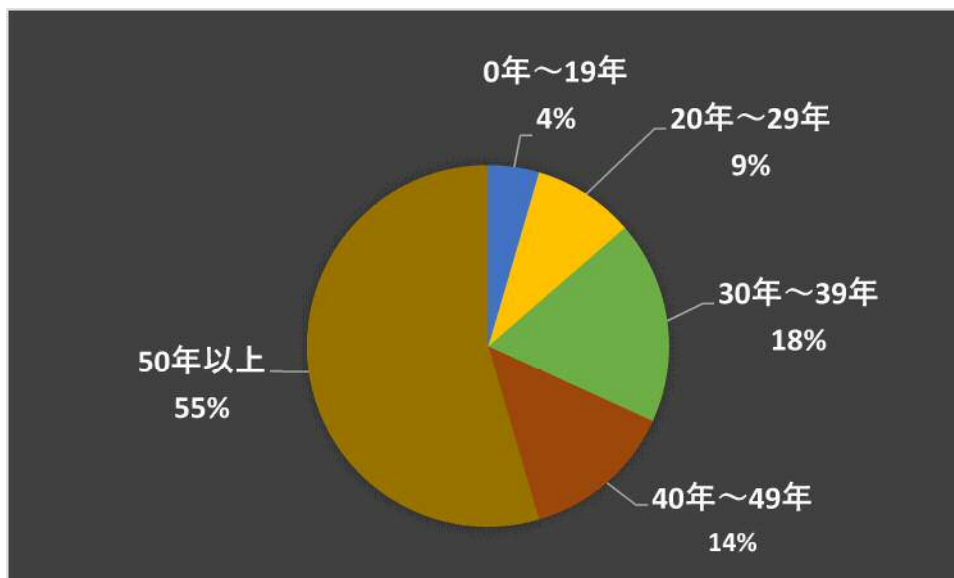
令和2年度末

図2 架設からの経過年数割合

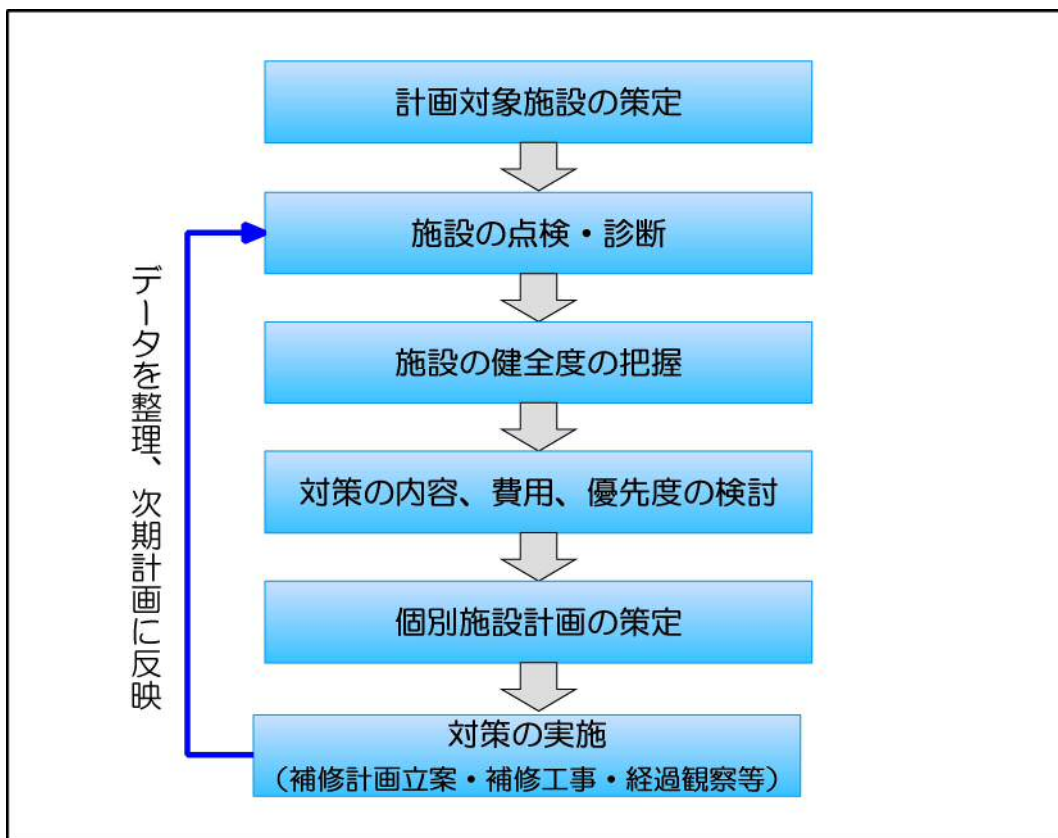
4. 計画の流れ

これまでの、機能しなくなった段階で更新する「事後保全型管理」から、経年劣化を未然に抑制するよう維持管理する「予防保全型維持管理」の考え方を導入し、個々の橋梁の現状を把握するとともに、これを踏まえた施設毎の維持管理・更新等の内容

について整理・計画することとする。
